Flurlingerbrücke «Eiserner Steg»

Instandsetzung

Fotodokumentation

5976-101.1

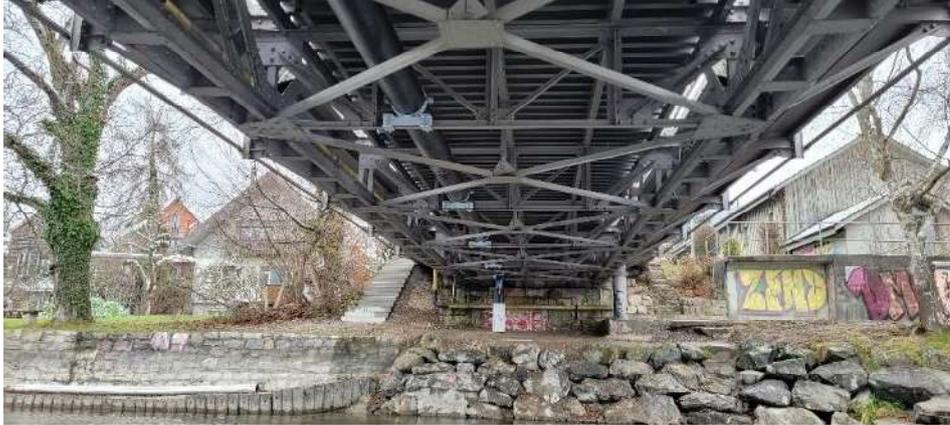
Bild 1: Brückenuntersicht

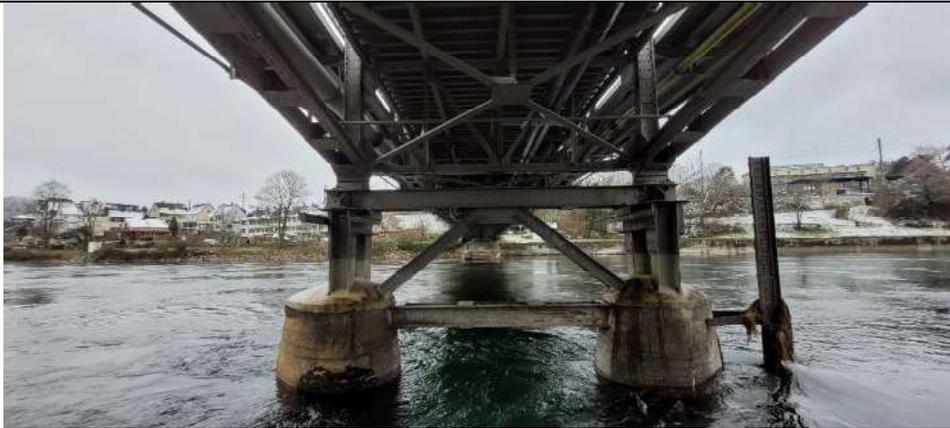
Bild 2: Mittelaufleger, Joche

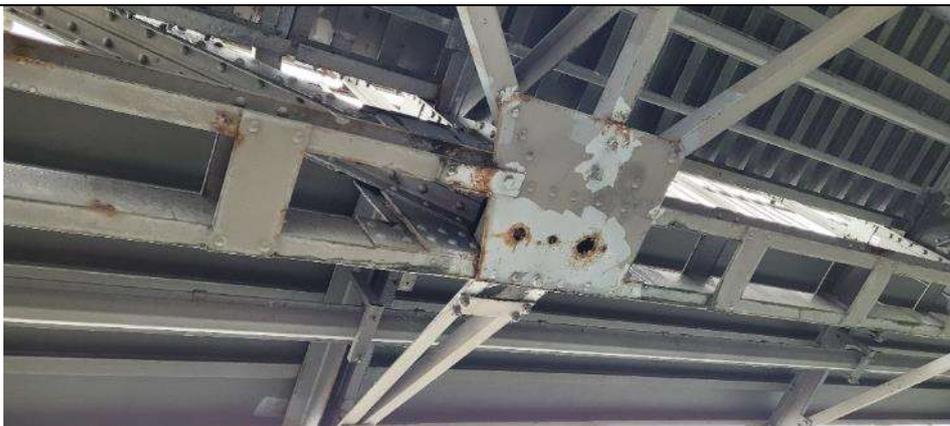
Bild 3: Durch Korrosion entstandene Löcher in Knotenblech

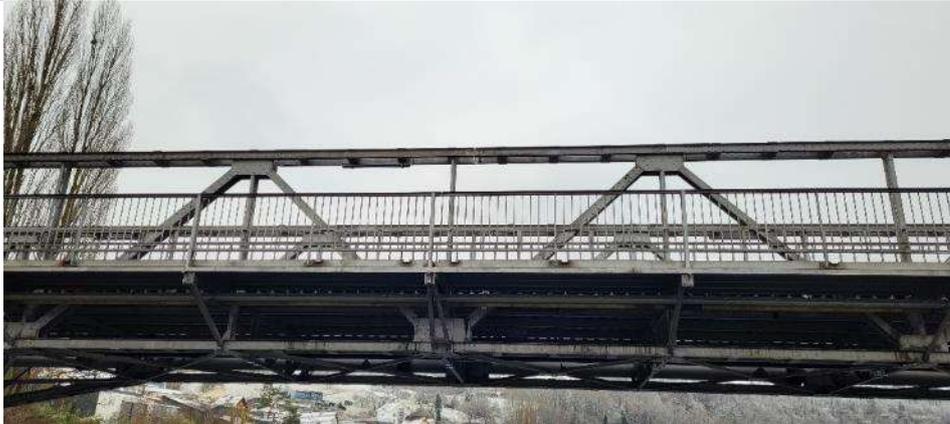
Bild 4: Fussgängersteg von Aussen

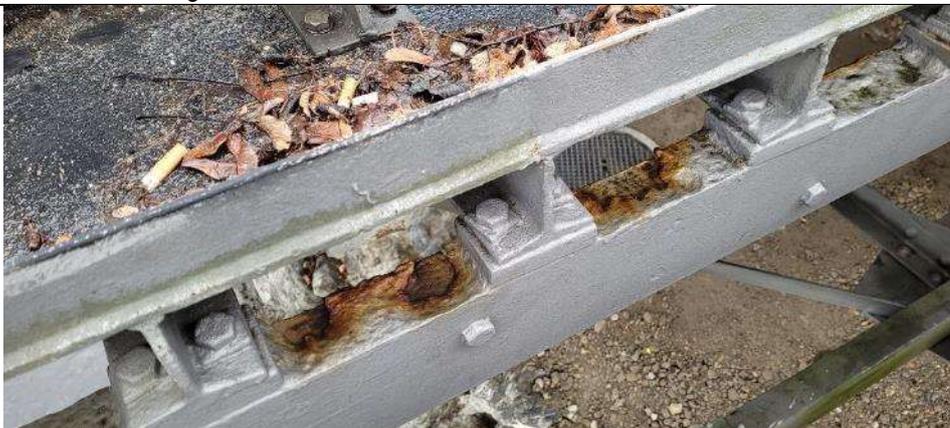
Bild 5: Randträger Fahrbahn mit starker Korrosion

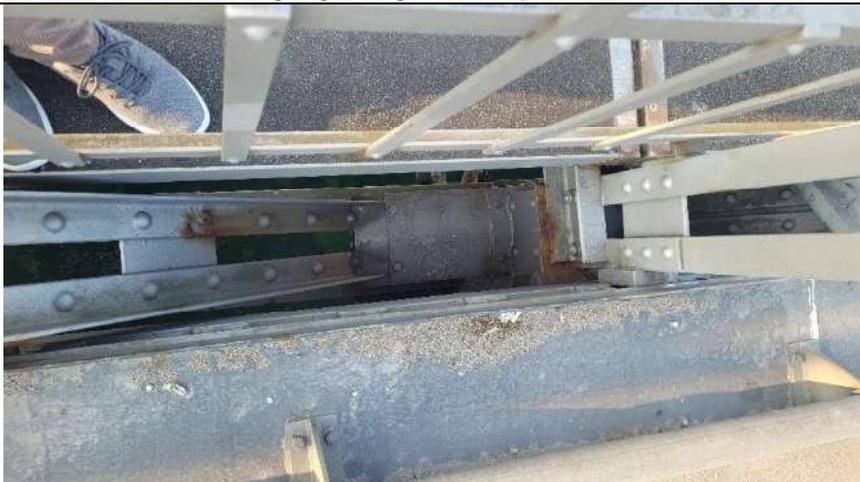
Bild 6: Zwischen Fussgängersteg und Hauptbrücke

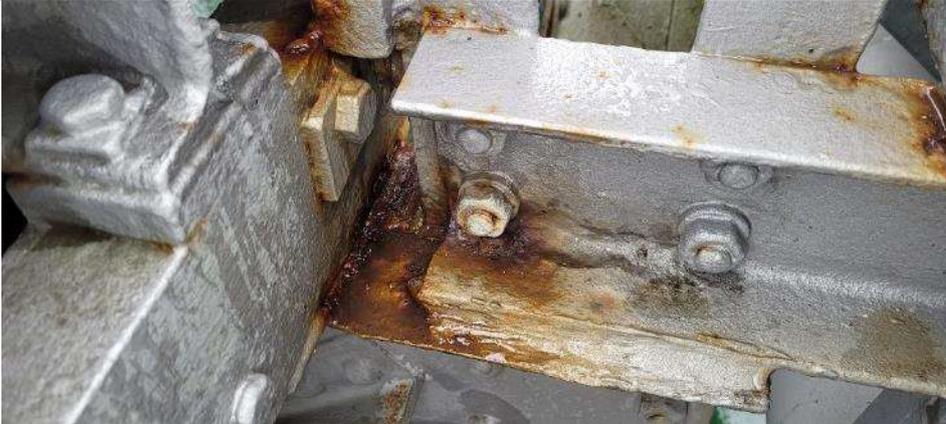
Bild 5: Anschluss Fussgängersteg an Hauptbrücke

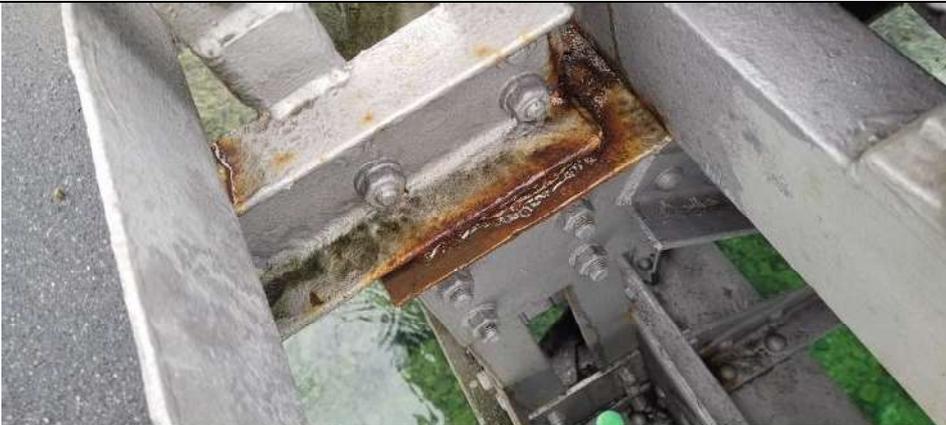
Bild 6: Anschluss Fussgängersteg an Hauptbrücke mit stehendem Wasser

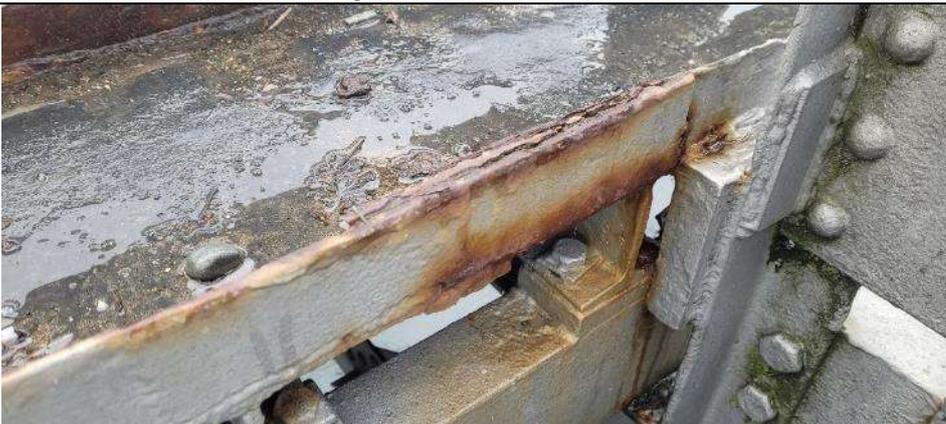
Bild 7: Strassenentwässerung

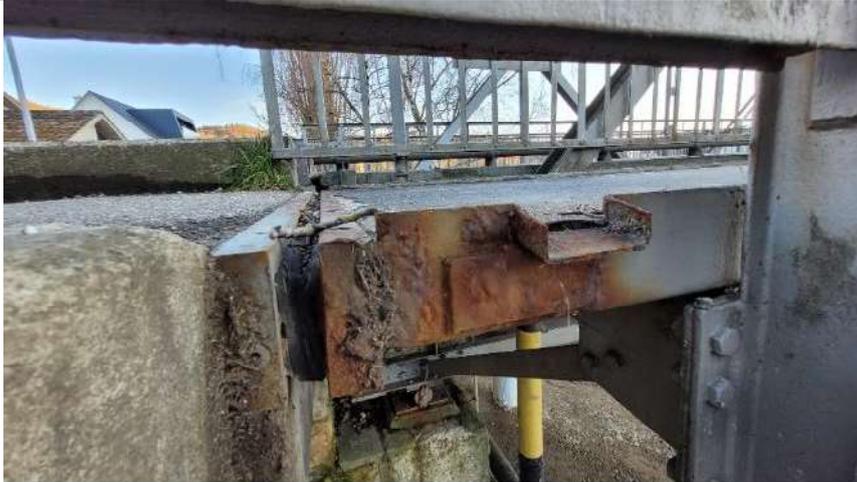
Bild 8: Strassenentwässerung und Fahrbahnübergang (defekt)

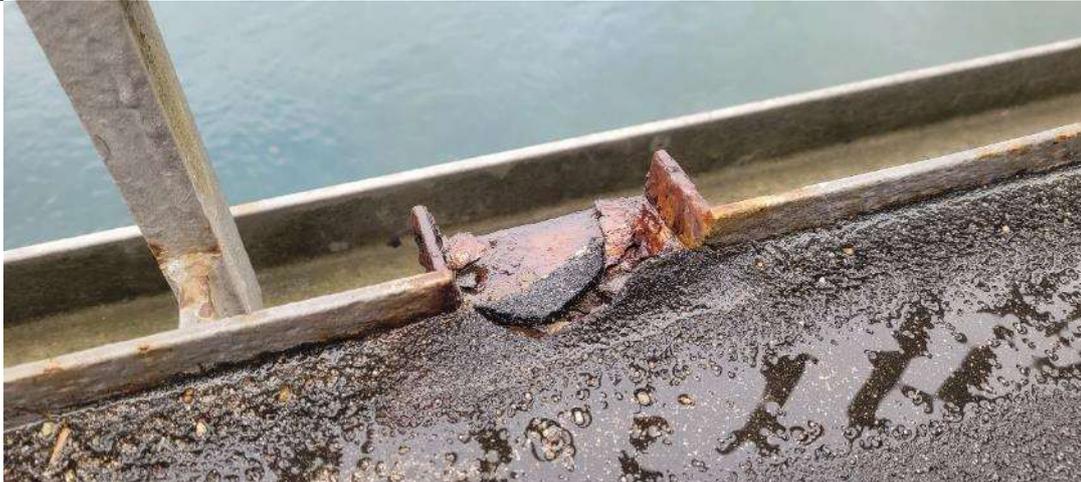
Bild 9: Strassenentwässerung

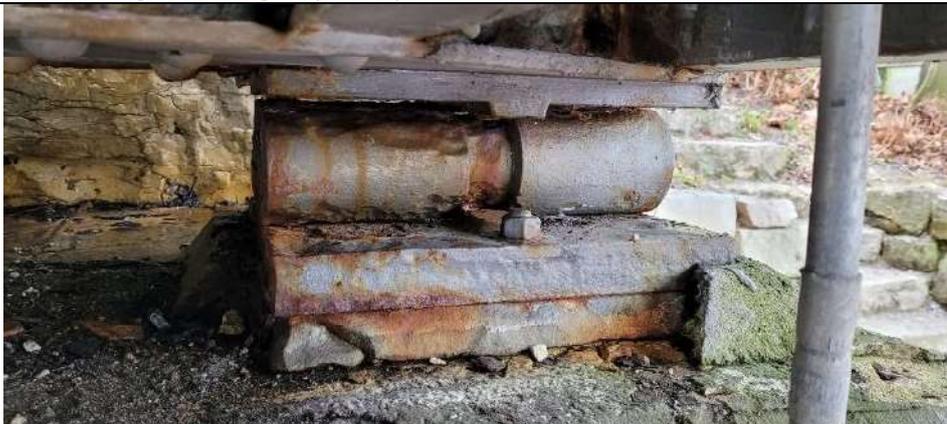
Bild 10: Lager Flurlingen (defekt)

Bild 3: Lager Flurlingen unterwasserseitig (neu)

Bild 4: Lager Flurlingen oberwasserseitig (neu)

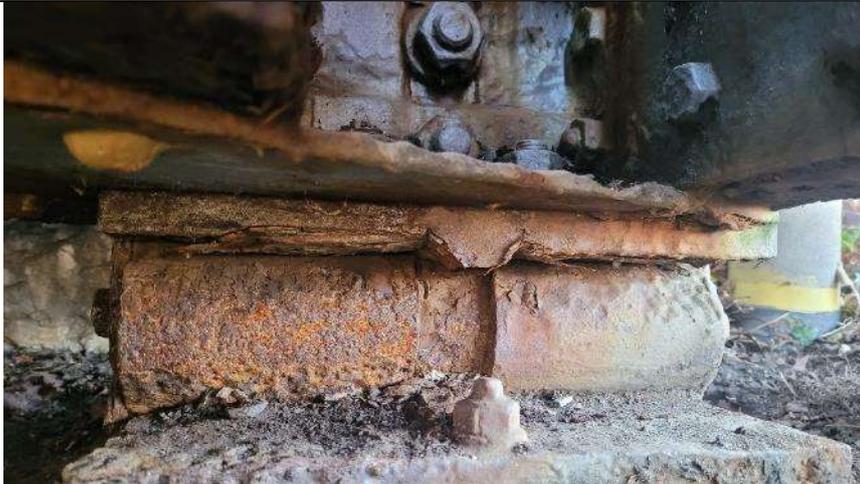
Bild 11: Lager Neuhausen (defekt)

Bild 1: Lager Neuhausen unterwasserseitig (neu)

Bild 2: Lager Neuhausen oberwasserseitig (neu)

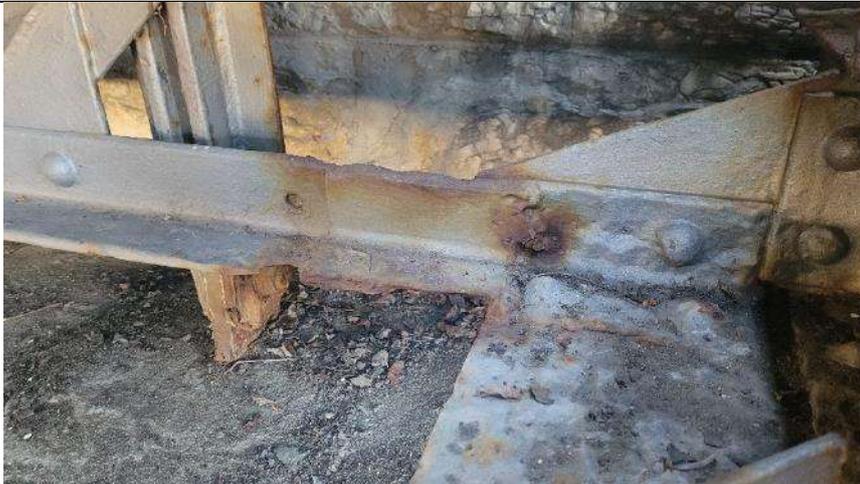
Bild 12: Lager Neuhausen

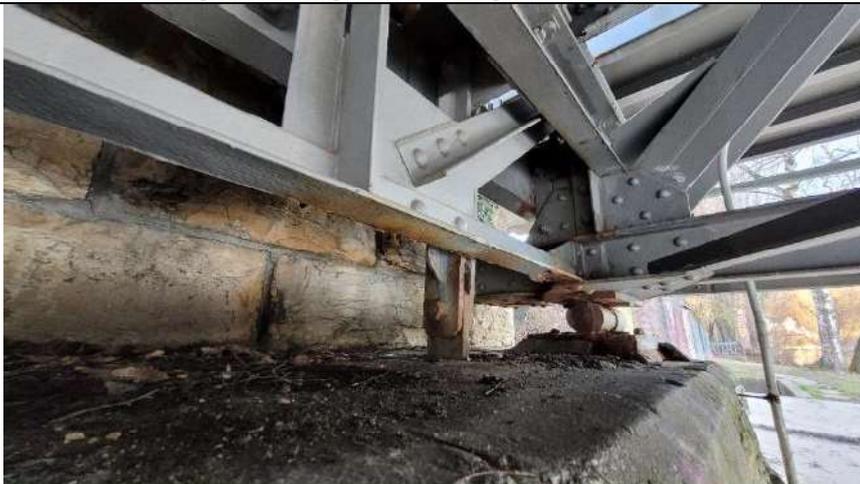
Bild 13: Widerlager und Zugband Flurlingen

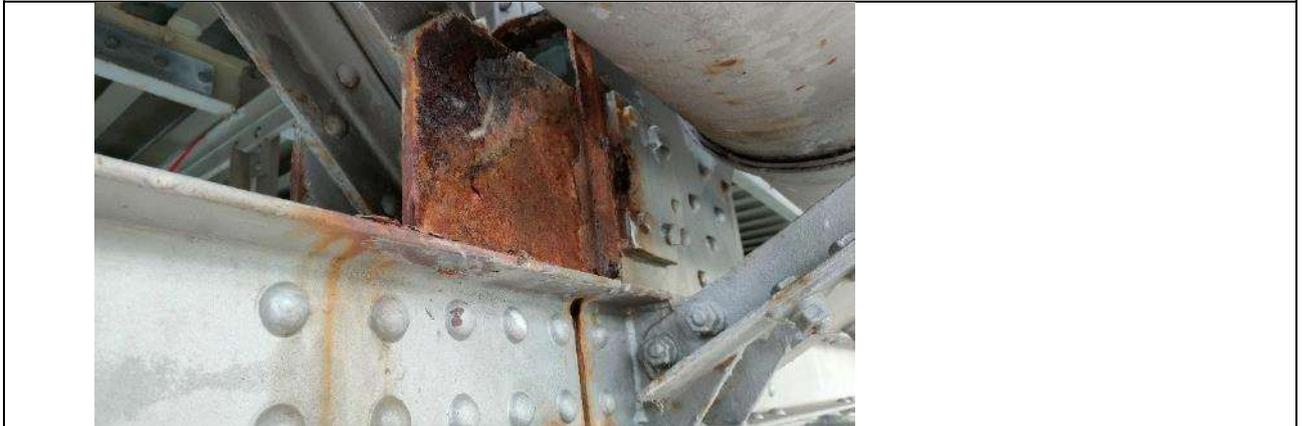
Bild 2: Ansicht von aussen, Abdeckung entfernt (starke Korrosion)

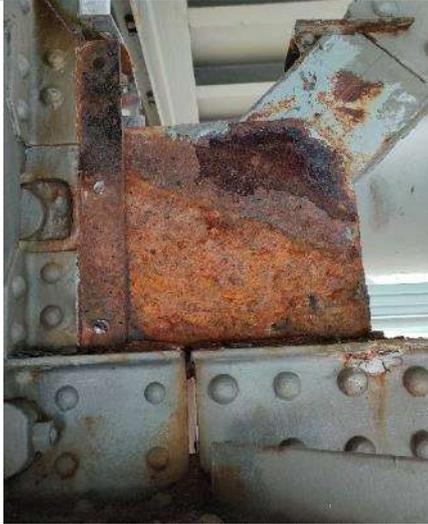
Bild 7: Ansicht von hinten, Abdeckung entfernt (starke Korrosion)
