Flurlingerbrücke Eisensteg

Schadensplan

Querschnitt und Ansicht

5976-01

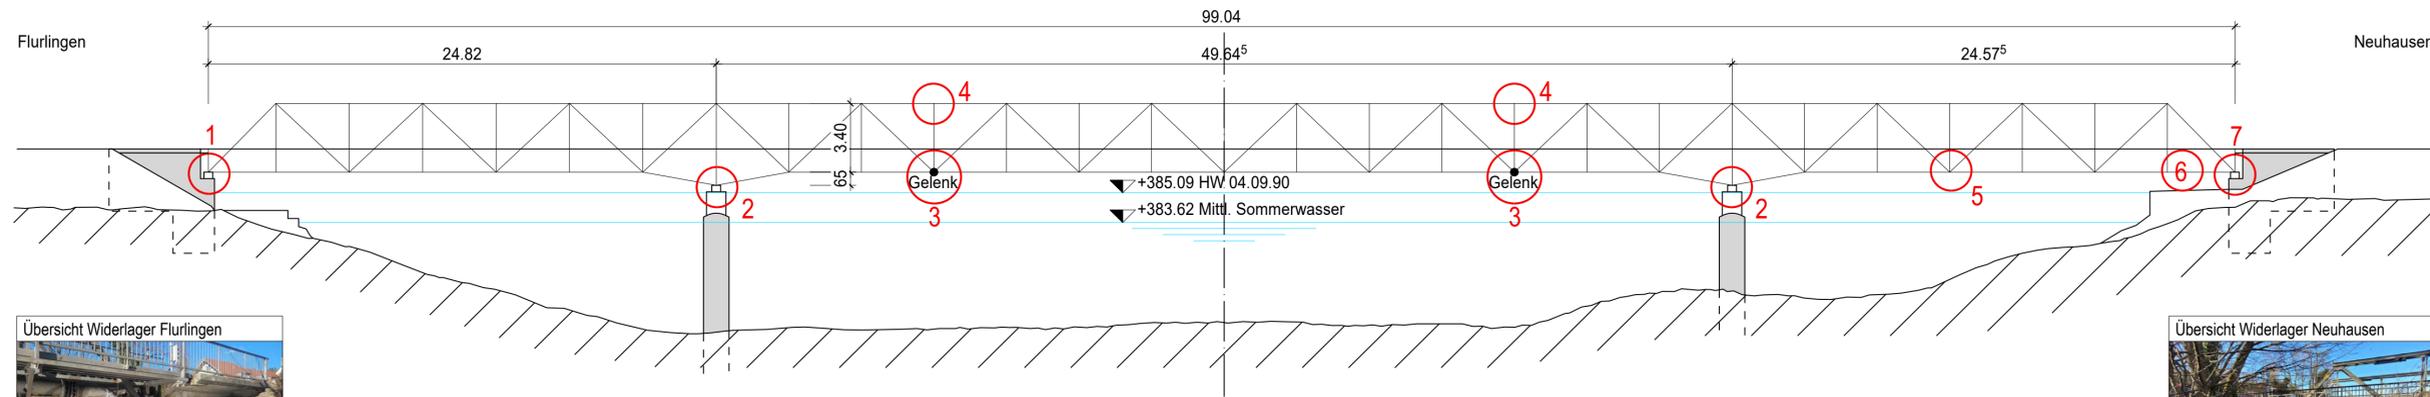
Ansicht 1:200

Widerlager Flurlingen:
- Korrosionsschäden an Auflagerkonstruktion
- Brücke steht auf Abbehalterung

Pfeiler:
- Auflager und Joche sind in gutem Zustand

Gelenke Untergurt:
- keine visuelle Prüfung möglich
- Korrosionsstellen an Trägeranschlüssen

Gelenke Obergurt:
- verschiebliche Verbindung

Diagonalstreben:
- Verschmutzung mit Laub und Dreck bei geschlossenen Profilen

Schächte/Werkleitungen:
- Widerlager schlecht zugänglich und Reinigung erschwert

Widerlager Neuhausen:
- Korrosionsschäden an Auflagerkonstruktion
- Brücke steht auf Abbehalterung

Endquerträger Seite Neuhausen:
- Nachträgliche Verstärkung

Widerlager Neuhausen:
- Korrosionsschäden an Auflagerkonstruktion
- Verschmutzung im Bereich der Auflager

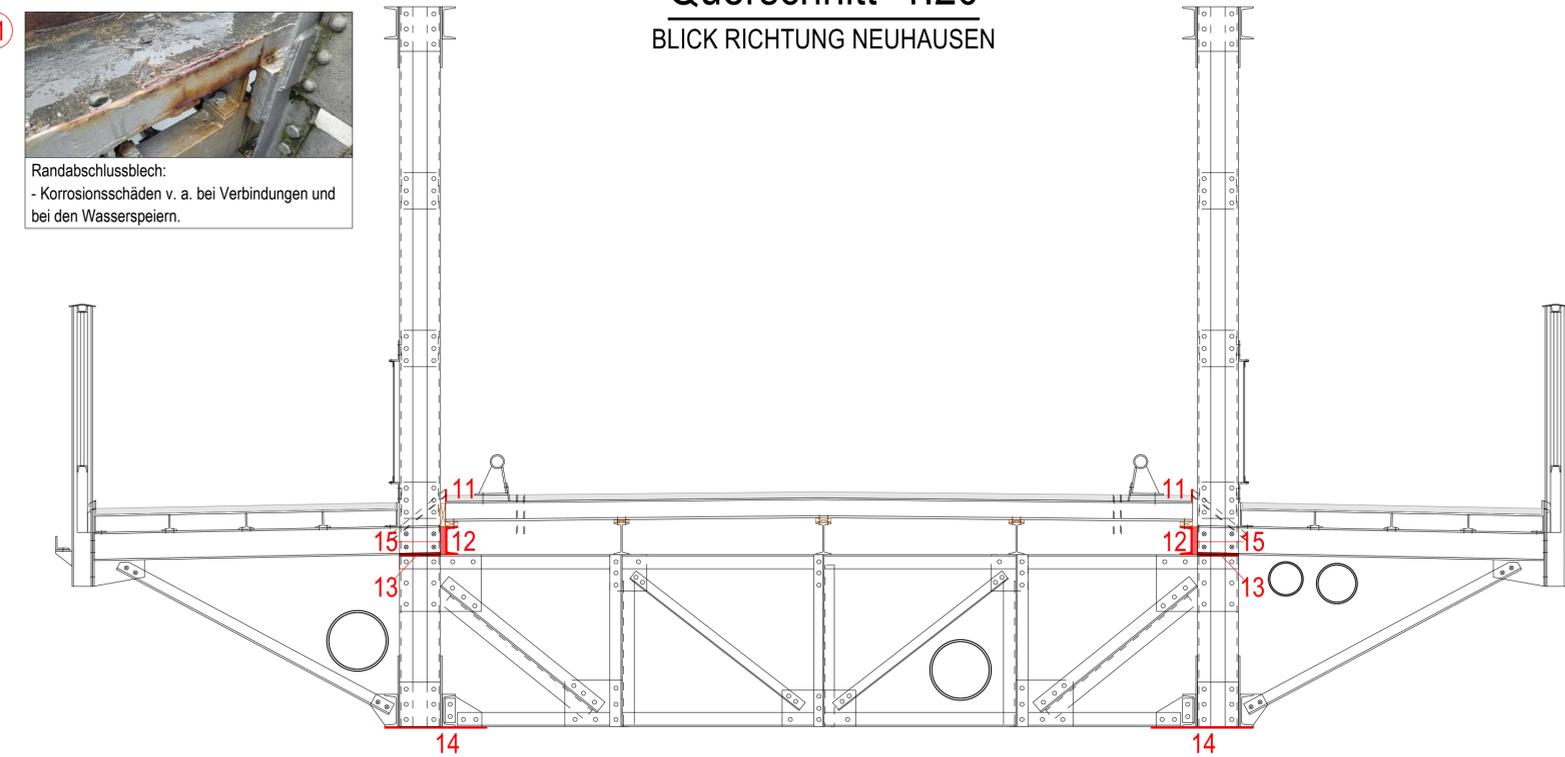
Querschnitt 1:20

Randabschlussblech:
- Korrosionsschäden v. a. bei Verbindungen und bei den Wasserspeiern.

UNP Profil längs:
- Korrosionsschäden am Fahrbahnträger (Querschnittsreduktion)

Verbindung Laufsteg und Brücke:
- Korrosionsstellen am Anschluss des Fussgängerstegs

Liegendes Knotenblech:
- Div. kleinere Korrosionsstellen
- Korrosionsstellen bei Trägeranschlüssen

Verbindungsblech:
- Korrosionsschäden an Verbindungsblechen
