Flurlingerbrücke «Eiserner Steg»

Instandsetzung

Technischer Bericht

5976-101

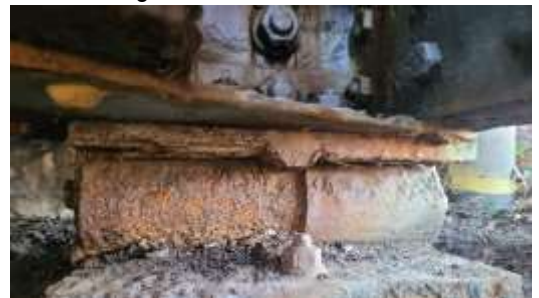
Abb: 1 Lager Neuhausen

Wie auf dem nebenstehenden Foto zu sehen ist sind die Lager auf beiden Seiten in einem schlechten Zustand. Sie sind sehr stark korrodiert und nicht mehr funktionsfähig. Die gesamte Brücke liegt nicht mehr auf den Lagern auf, sondern überträgt die Lasten über die Zugbänder in das Widerlager.

Während der visuellen Zustandserfassung wurde festgestellt, dass die Brückenlager bei den Widerlagern starke Korrosionsschäden aufwiesen und die Brücke an den Widerlagern nur auf den Gelenkstäben (Zugstäbe) gelagert war. Aufgrund dessen war die Tragsicherheit der Brücke nicht gewährleistet.

Im September 2022 wurden Sofortmassnahmen ausgeführt, um die Brückenlagerung an den Widerlagern zu erneuern. Die Brücke wurde während 3 Wochen für den motorisierten Verkehr gesperrt und die vier Lager sowie die Zugstäbe an den Widerlagern wurden erfolgreich ersetzt.

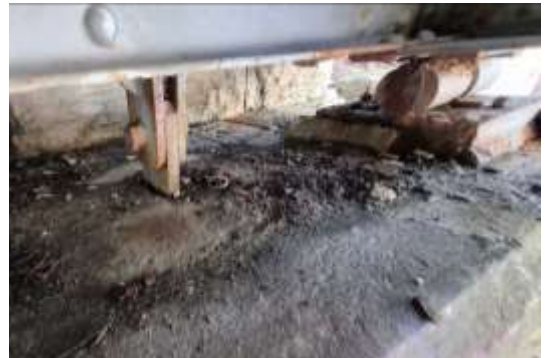
Abb: 2 Lager Flurlingen mit Zugstange

Beim Rückbau der Zugbänder wurde festgestellt, dass zumindest ein Zugband auf der Seite Flurlingen so stark korrodiert war, dass es spröd versagte.

Mit den 2022 neu eingebauten Lagern und Zugstangen auf den Widerlagern auf beiden Rheinseiten konnte der kritische Zustand der Lager behoben werden.

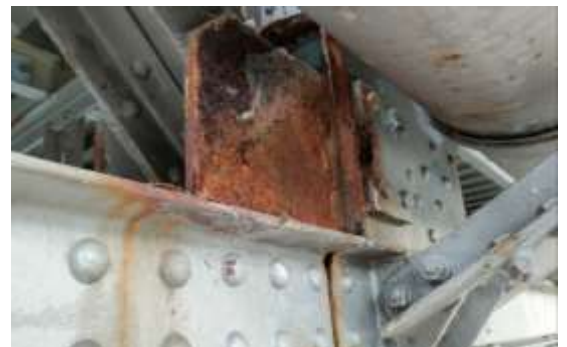
Abb: 3 Gelenkknote, Seite Flurlingen unterwasserseitig

Insbesondere das wasserunterseitige Gelenk auf Seite Flurlingen ist in einem schlechten Zustand. Aufgrund von stehendem Wasser sind die Stahlbleche in diesen Bereichen durch Lochfrasskorrosion beschädigt.

Für die optische Zustandserfassung wurden die Knotenabdeckbleche entfernt. Dabei wurde festgestellt, dass die Nietköpfe fehlten.

Die Gelenke der Haupttragkonstruktion wurden infolge von Instandstellungen mit Abdeckblechen stark beschädigt. Zudem ist in den Gelenken Wasser liegen geblieben welches zu starker Korrosion geführt hat. Die Gelenke müssen mit zusätzlichen Knotenblechen instand gestellt oder allenfalls ausgebaut und durch starre Verbindungen ersetzt werden.
