Flurlingerbrücke Eisensteg

Schadensplan

Querschnitt und Ansicht

5976-01

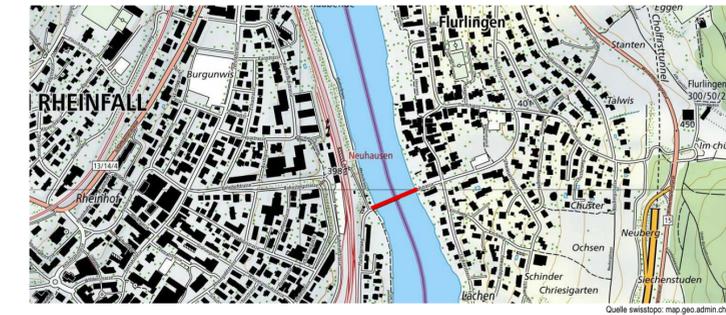
Widerlager Flurlingen:
- Korrosionsschäden an Auflagerkonstruktion
- Brücke steht auf Abbehalterung

Pfeiler:
- Auflager und Joche sind in gutem Zustand

Gelenke Untergurt:
- keine visuelle Prüfung möglich
- Korrosionsstellen an Trägeranschlüssen

Gelenke Obergurt:
- verschiebliche Verbindung

Diagonalstreben:
- Verschmutzung mit Laub und Dreck bei geschlossenen Profilen

Schächte/Werkleitungen:
- Widerlager schlecht zugänglich und Reinigung erschwert

Widerlager Neuhausen:
- Korrosionsschäden an Auflagerkonstruktion
- Brücke steht auf Abbehalterung

Endquerträger Seite Neuhausen:
- Nachträgliche Verstärkung

Widerlager Neuhausen:
- Korrosionsschäden an Auflagerkonstruktion
- Verschmutzung im Bereich der Auflager

Randabschlussblech:
- Korrosionsschäden v. a. bei Verbindungen und bei den Wasserspeiern.

UNP Profil längs:
- Korrosionsschäden am Fahrbahnträger (Querschnittsreduktion)

Verbindung Laufsteg und Brücke:
- Korrosionsstellen am Anschluss des Fussgängerstegs

Liegendes Knotenblech:
- Div. kleinere Korrosionsstellen
- Korrosionsstellen bei Trägeranschlüssen

Verbindungsblech:
- Korrosionsschäden an Verbindungsblechen
